Natursteinbauten der Inka: Geheimnis u

nd Techniken - eine Glaubensfrage?

Dr.-Ing. Christian Singewald
öbuv Sachverständiger, Naturstein-
Sachverständigenbüro Gera Berlin
www.singewald.de

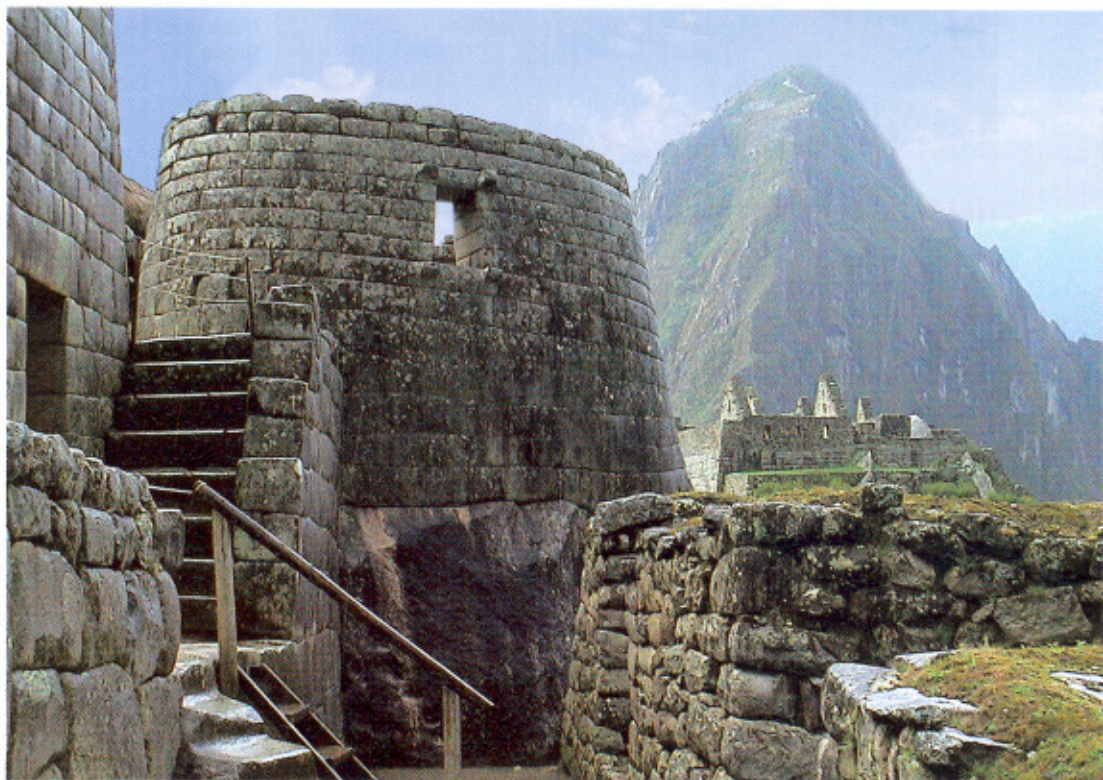
Gebäude und Tempel wurden in Machu Picchu, wie hier beim "Sonnentempel", auf natürlich anstehendem Gestein errichtet.

Die Bauten von Machu Picchu liegen ca. 130 km nördlich von Cuzco, an den Hängen des Berges Machu Picchu (= alter Gipfel) auf einer Höhe von 2 350 m. Anstehendes Gestein ist ein heller Granodiorit. Gerade hier ist kaum zu übersehen, dass die Inka es meisterhaft verstanden, die geologischen Verhältnisse auszunutzen. So sind Teile von massiven Wänden, z. B. am sogenannten Haupttempel, aus anstehendem Gestein gearbeitet worden. Treppen wurden in natürliche schräg einfallende Klufflächen eingearbeitet. Auch bei Aushöhungen wurden schräg einfallende Klufflächen genutzt.

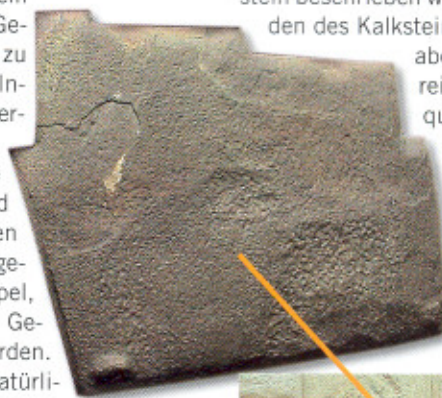
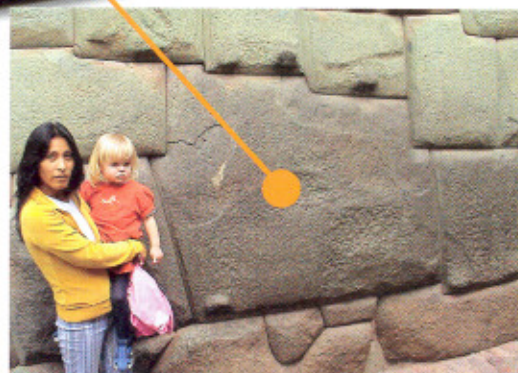
Der bekannteste Stein von allen ist wohl der mit den 12 Kanten in den Grundmauern des heutigen Erzbischof-, und früheren Inka Roca-Palastes in Cuzco.

den 12 Kanten in den Grundmauern des heutigen Erzbischof-Palastes und früheren Inka Roca Palastes in Cuzco. Man wünscht sich, dass die heutigen Steinmetze beim Mauerwerksbau annähernd die gleichen Fertigkeiten zeigen würden.

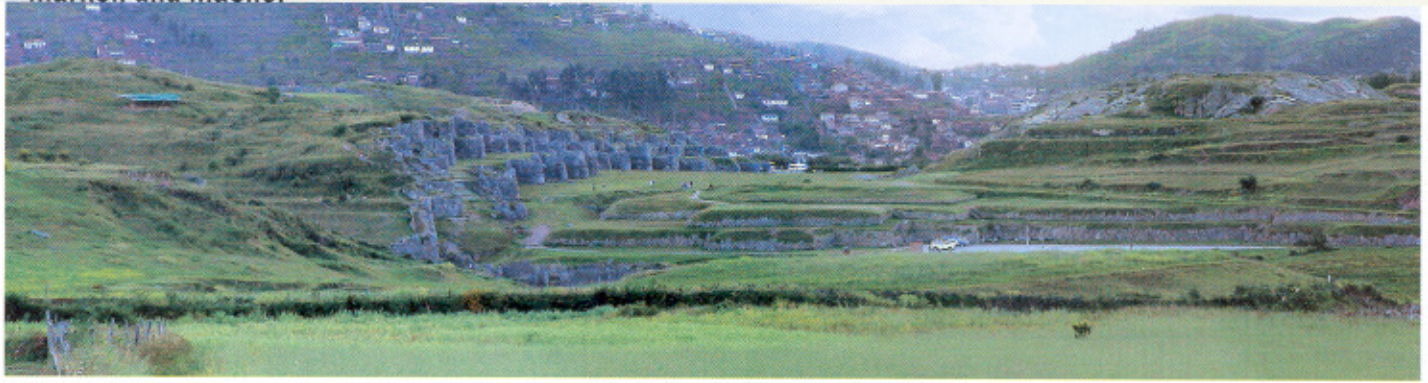
Sacsayhuaman aus östlicher Richtung betrachtet. (Fotos: Verfasser)

Das Bild oben zeigt eine Ansicht des Bereiches von Sacsayhuaman aus östlicher Richtung. Links sind anstehende Kalksteine vorhanden. Aus der Ferne wird das durch die Mauern verstärkte Bild eines möglichen Hangabbaues deutlich. Kurz vor dem Anstieg des Diorithügels und im rechten Bildrand treten wieder anstehende Kalksteine auf, letztere im gleichen Höhengniveau wie im linken Bildrand. Das hier vorhandene und deutlich sichtbare Massendefizit kann durch die Gewinnung von Kalksteinen erklärt werden, wobei der Bereich wohl durch die Spanier teilweise verfüllt wurde.

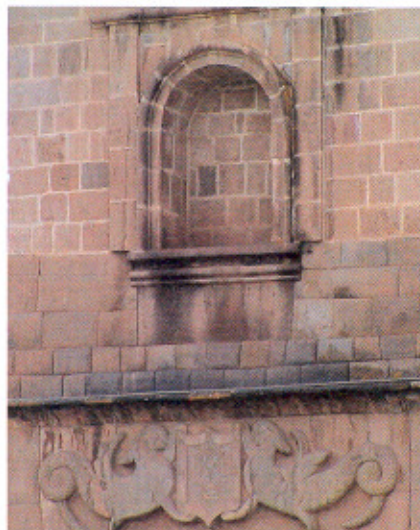
Unterschiedliche Mauern: Unterer Teil nach Inka-Art, oberer Teil im Stil der spanischen Konquistadoren: Welche wirkt optisch besser?

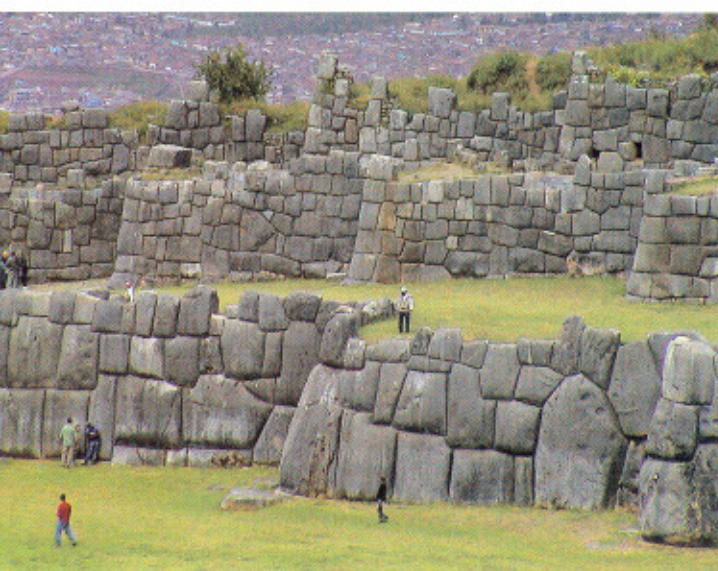
Sacsayhuaman
bekannt für
drei gigantische,
übereinander
stehende massive
Steinwände, deren
Blockgröße nach
oben hin abnimmt.

Wären die Gesteine von anderen Lokalitäten, so hätten die Inka, oder die bisweilen spekulierten außerirdischen Kräfte, sich auch mit Leichtigkeit die Mühe machen können, große Blöcke nach oben zu setzen, da sie ja auch schon den sehr steilen Berg von Cuzco nach Sacsayhuaman hätten überwinden müssen. Betrachtet man die verschiedenen Reihen von Natursteinen, so fällt aber auf, dass die Blockgröße nach oben hin abnimmt.
